# שלוש שנים לאחר זיהום נרחב בנחל אשלים – הערכת מצב לפי תוכנית הניטור

גיליון סתיו 2020 / כרך 11 (3)

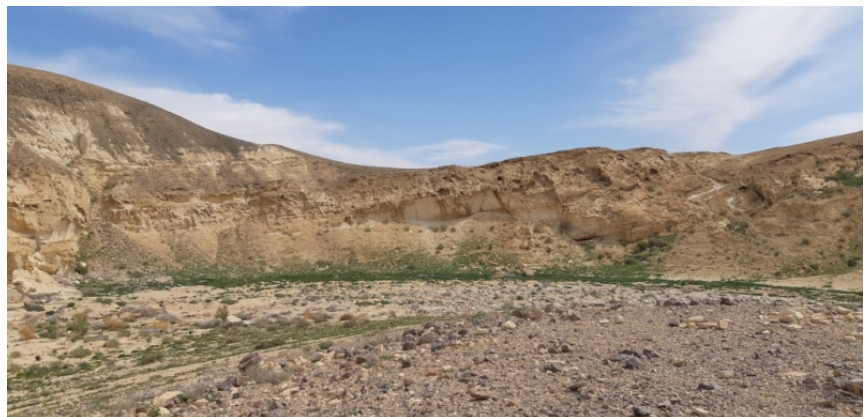
צימוח צפוף מעל קו ההרטבה של השפכים החומציים מאירוע הזיהום באזור החולי של מעלה נחל אשלים (אפריל 2019) | צילום: רון חן, באדיבות המארג

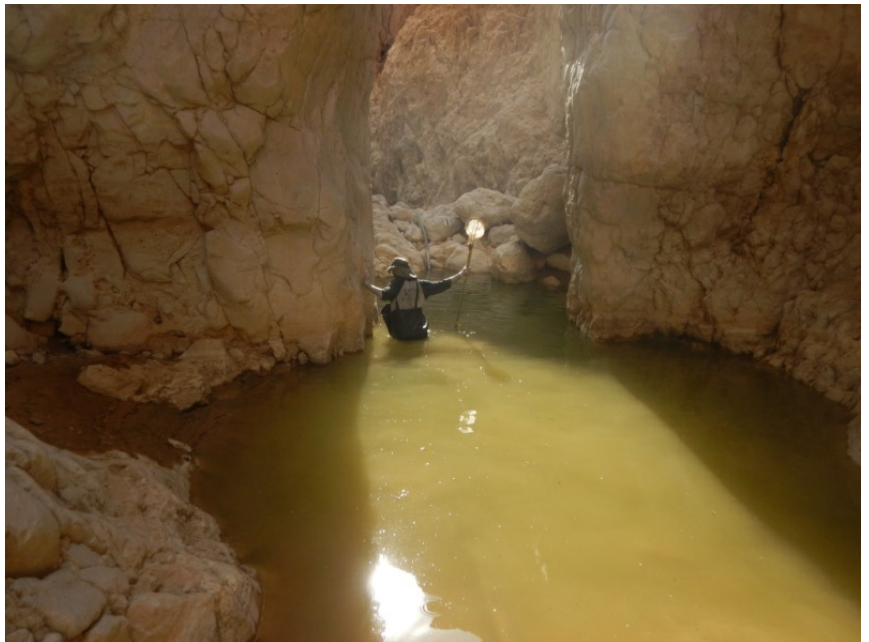
דגימה של חסרי חוליות בגבי מים של נחל אשלים במסגרת תוכנית הניטור של המארג (מאי 2018) | צילום: איתי כהנא, באדיבות המרכז הלאומי לאקולוגיה אקוויטית

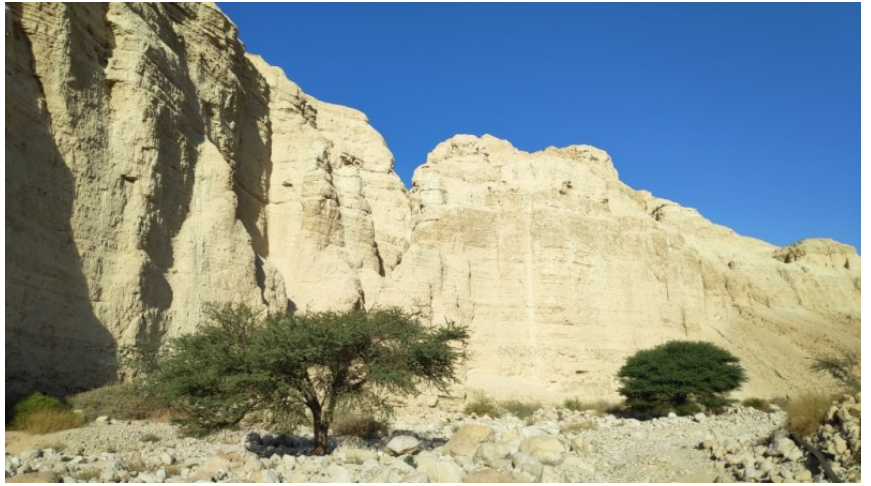
עצי שיטה באזור הסחף של נחל אשלים מוגדרים "מין מפתח" במערכת האקולוגית המדברית. לא נמצאה פגיעה בשיטים הבוגרות בעקבות אירוע הזיהום, אולם כמעט ולא נמצאו בנחל זריעי שיטים, מצב שעלול לגרום לקצב גיוס איטי לאוכלוסייה (ינואר 2020) | צילום: רייל הורביץ, באדיבות המארג
